Prefeitura Municipal de São Gonçalo - RJ
COMDEC - Coordenação Municipal de Defesa Civil

COMUNICADO

Solicitação Nº: **28 / 0816 de 17/08/2016** Data de Emissão: **06/09/2016**
Atendida por: **Érika Damazio da Silva - Geóloga - mat.: nt**
Endereço: **Rua Rodrigo Magalhães s/nº, Nova Cidade, São Gonçalo - RJ - 24.455-740**
Coordenadas: **23K 702822.55 E - 7477181.20 S**
Objeto/Motivo: **Área de Uso Particular / Deslizamento de encosta/talude**
Solicitante: **Secretaria Municipal de Infraestrutura e Urbanismo - Docto.: Of. nº 900/SEMIURB/2016**

Em atendimento ao Ofício da Secretaria Municipal de Infraestrutura e Urbanismo, nº 900/SEMIURB/2016 - 1PJTCSSG, com referência CT 0425.782-55-CIE, Centro de Iniciação de Esporte, foi realizada vistoria no dia 23 de agosto de 2016, por volta das 11:00h, com o objetivo de avaliar a estabilidade de um talude que circunda a obra no futuro Centro de Iniciação ao Esporte – CIE, localizado na Rua Rodrigues Magalhães s/nº, Nova Cidade, São Gonçalo.

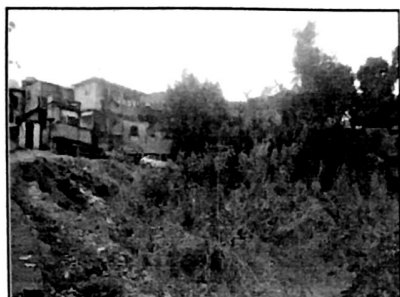
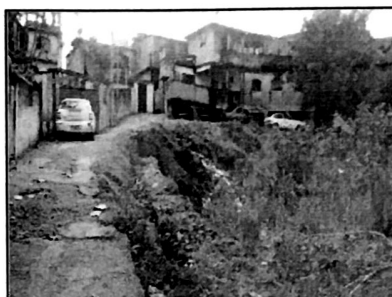
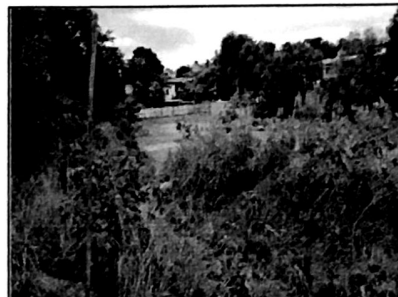
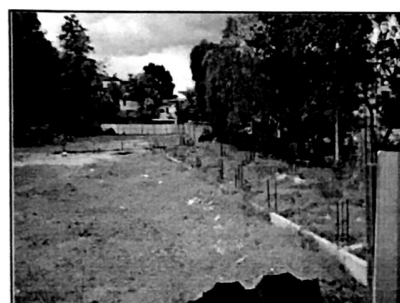
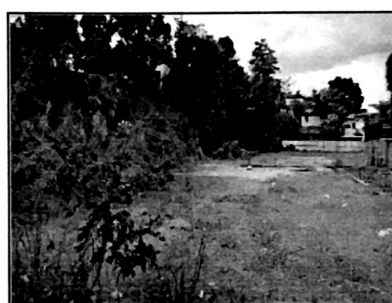
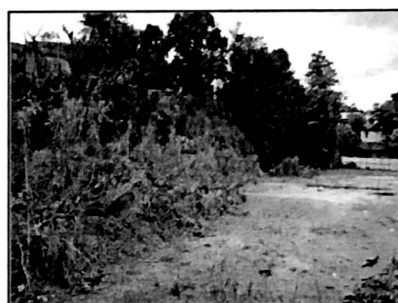
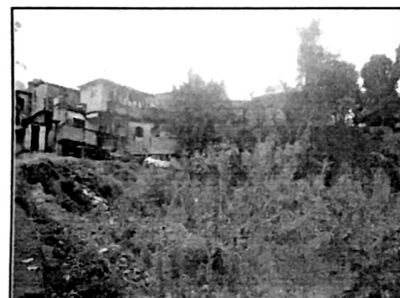
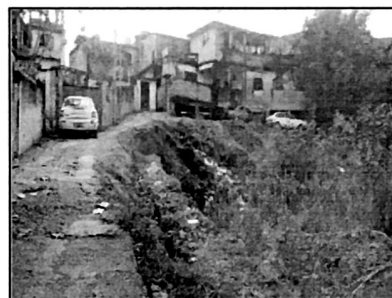
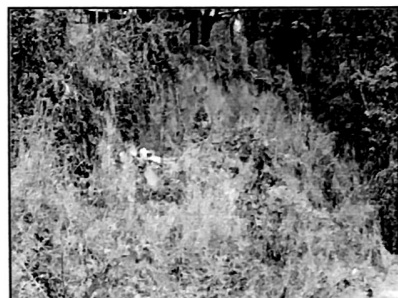
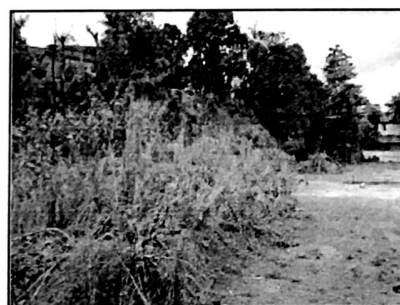
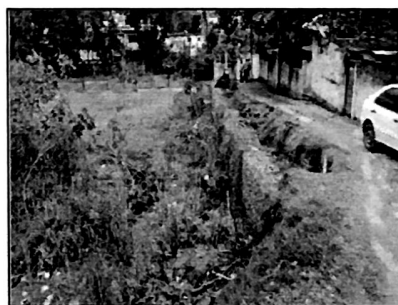
Solicitação Nº: 280816

A área em questão é um terreno de, aproximadamente, 75x40m², onde há, nos fundos do terreno, um talude de corte com altura de 20m e 75m de extensão, e inclinações de 90º, coberto por muita vegetação. Na porção à esquerda ao terreno, existe uma rua que oferece acesso às edificações localizadas aos fundos.

O talude é composto basicamente por material fino totalmente intemperizado, com alta capacidade de sofrer rupturas, na medida em que se encontra saturado de água. Na crista deste talude existem diversas árvores e grande quantidade de lixo depositado de forma irregular, que se entende para a base. Na lateral, à esquerda do terreno, foi construída uma contenção de muro de gabião na base, na altura da rua.

A instabilidade do talude está associada à alta declividade, ao tipo de material que é suscetível a infiltração e saturação de água, e ao peso dos materiais na crista do talude, principalmente em períodos de enxurrada (chuvas fortes), onde o amontoamento desses detritos facilita o acúmulo de água favorecendo a infiltração no solo, proporcionando a perda de coesão e atrito entre os grãos, tornando o cenário bastante favorável à ocorrência de deslizamentos, colocando em risco de serem acometidas na base (soterramento) e ao topo (escorregamento) de qualquer tipo de construção que venha a ser realizada. A inexistência de rede de captação de águas pluviais somado a possíveis vazamentos de água e esgoto que contribuem para o avanço da erosão e o risco de acidentes associados a escorregamentos.

A Coordenadoria Municipal de Defesa Civil RECOMENDA que para a continuação da obra do Centro de Iniciação ao Esporte – CEI, na Rua Rodrigues Magalhães s/nº, Bairro Nova Cidade, que seja realizada uma obra de contenção no talude para estabilização e assim evitar o deslizamento que possam vir causar prejuízos materiais e/ou vítimas. Recomenda também a limpeza e retirada de todo o lixo acumulado no topo e base do talude, e que seja realizado algum tipo de trabalho de conscientização aos moradores a fim de evitar risco de saúde para os que ali residem.
