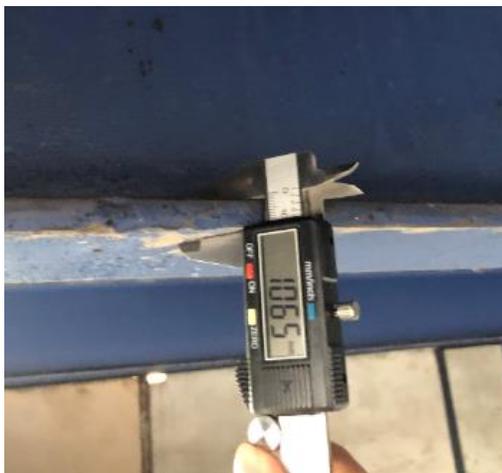
Vigas secundárias apresentaram dimensões de 35cm de altura e 12,5 cm de largura e chapa da base de aproximadamente 10,7mm, logo foi considerado o perfil W360x39

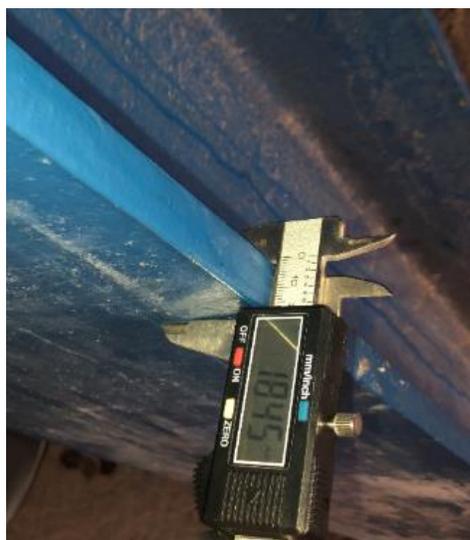
Pilares apresentaram dimensões de 25cmx26cm, e chapa da base de aproximadamente 17,3mm, logo foi considerado o perfil W250x89

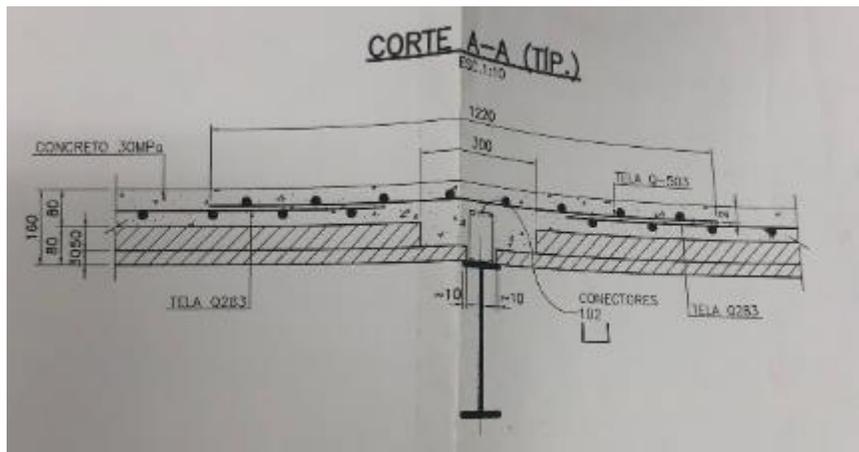
LAJE:

$h_{\text{laje}} := 16\text{cm}$ Confirmada no local

De acordo com o catálogo da VOLTERRANA, a laje apresentada na imagem anterior resiste a carga de $5,5\text{kN/m}^2$ solicitada.

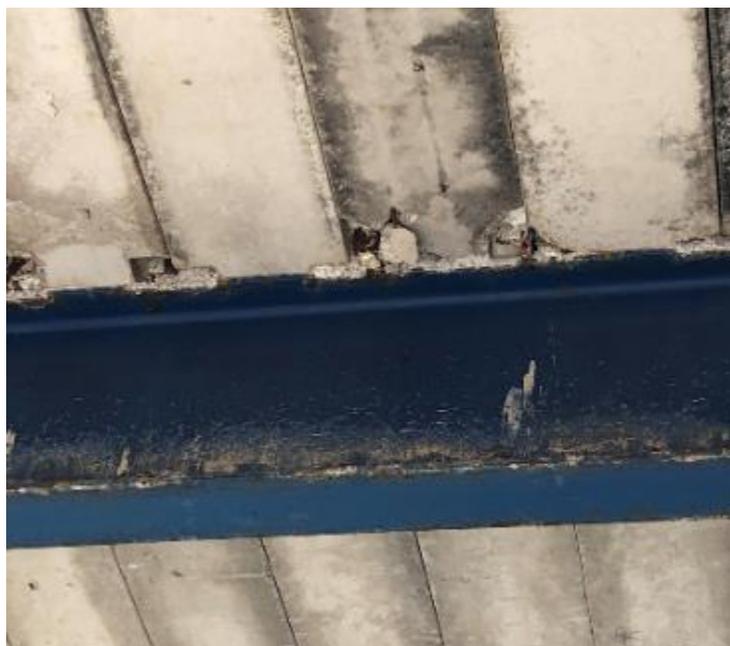
Conforme imagem a seguir, foi possível verificar a utilização de conectores, entretanto, não dá para confirmar a presença em todas as lajes.

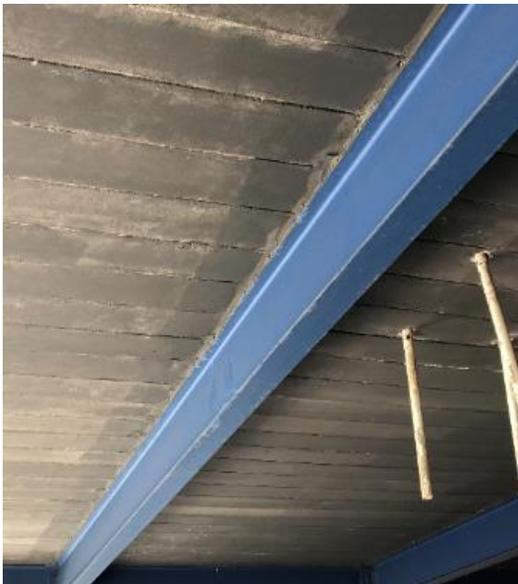
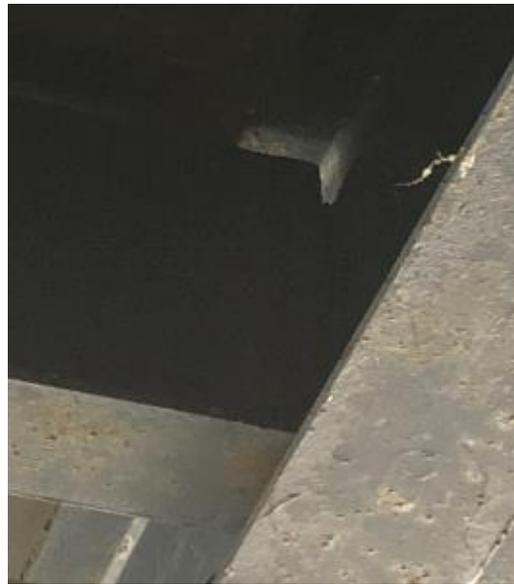
VIGAS SECUNDÁRIAS:

Viga secundária com apoio rotulado

Para o reforço, sugere-se a redução do vão de carga da viga secundária para 1,5 metros, reduzindo assim o carregamento distribuído na mesma, e assim utilizando-se dos perfis dos outros pavimentos demolidos.

Utilizar sequência executiva para que a carga seja redistribuída, com macaqueamento e escora na estrutura existente.

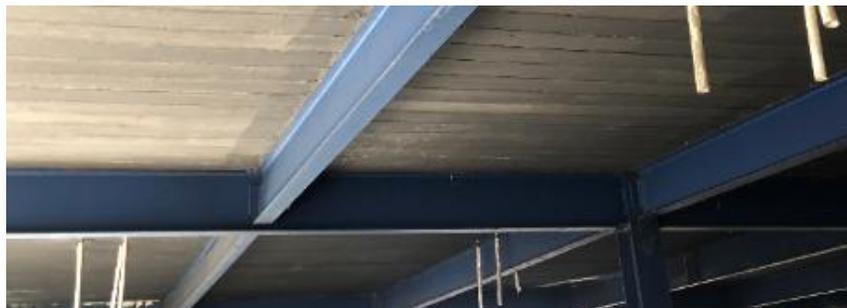
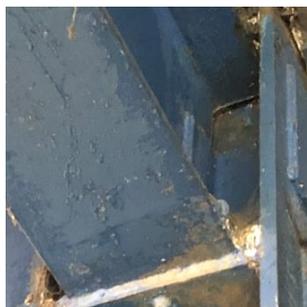
VIGAS PRINCIPAIS:

Viga principal com apoio rotulado
